Reparatie en revisie 6

Porseleinbreuk: de kroon vervangen of repareren?

LAVERMAN JV. Reparatie en revisie 6. Porseleinbreuk: de kroon vervangen of repareren? Ned Tijdschr Tandheelkd 2001; 108: 346-349.

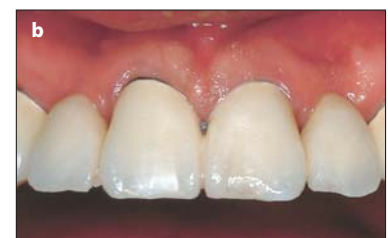
a. Frontbrug waarbij ten gevolge van een trauma porseleinbreuk is opgetreden (met dank aan dr. N. Masaka).

b. Het bewaard gebleven fragment is aan de kroon vastgezet en vervolgens met composiet gerepareerd (met dank aan dr. N. Masaka).

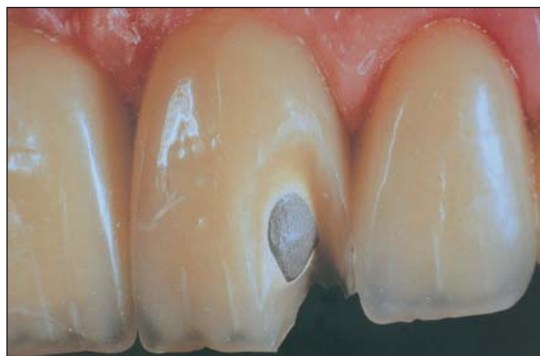
Gefractureerde opgebakken porseleinkroon waarbij expositie van de metalen onderstructuur is opgetreken (met dank aan 3M ESPE).
