Implantaat buccaal van de botlamel geplaatst; een complicatie

Abas I, Meijer GJ. *Implantaat buccaal van botlamel geplaatst; een complicatie*
 Ned Tijdschr Tandheelkd 2016; 123: 79-81
 doi: 10.5177/ntvt.2016.02.15143

Implant positioned buccally of the alveolar process; a complication

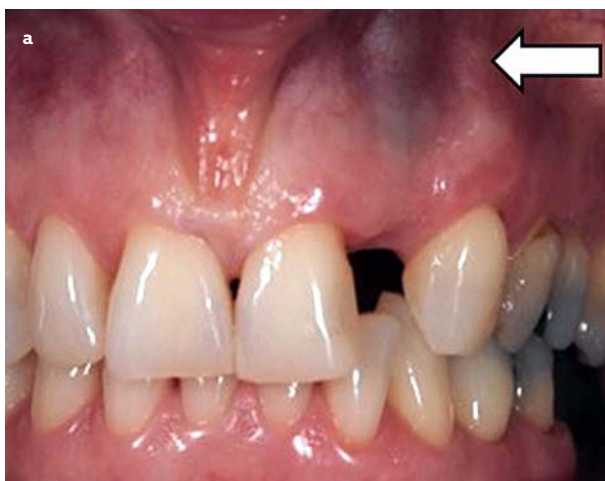
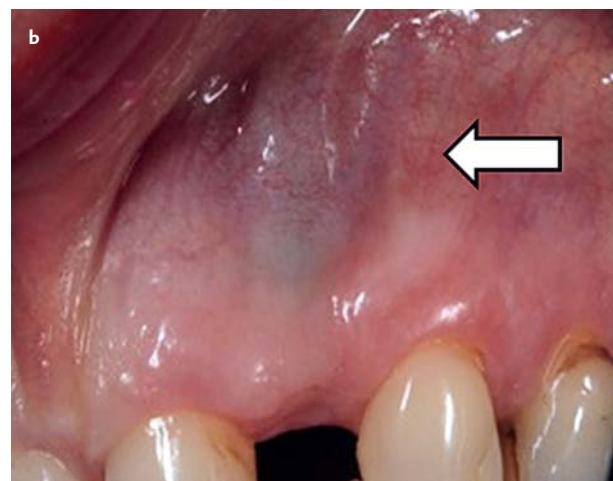
Afb. 1. a. Hoog in de omslagplooi is ter hoogte van gebitselement 22 een blauwe verkleuring waarneembaar (witte pijl). b. Een detailopname van afbeelding 1a.

Bij oraal onderzoek werd een buccale verhevenheid gezien, die bij palpatie hard aanvoelde (afb. 1). De patiënt gaf aan dat de betrokken regio palpatiegevoelig was, maar zeker niet pijnlijk. Naar aanleiding van het vermoeden dat het geplaatste implantaat in een malpositie stond, werd een conebeamcomputertomogram vervaardigd.

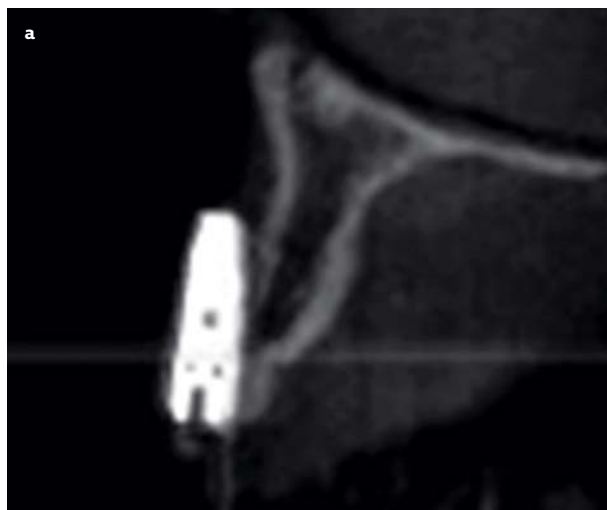
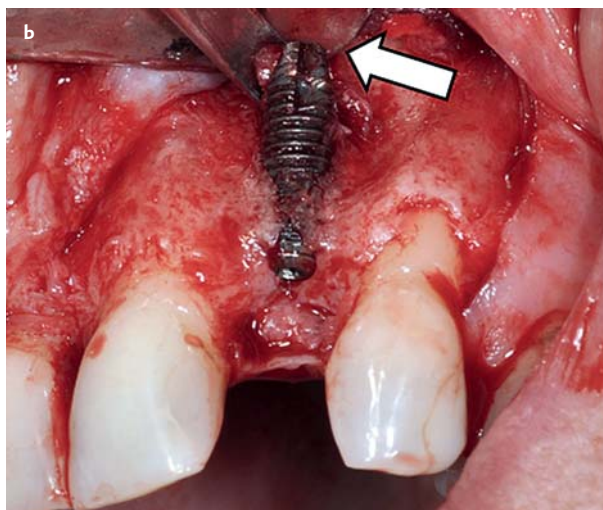
Op de sagittale doorsnede van het conebeamcomputertomogram is te zien dat het implantaat bijna volledig buiten de buccale botlamel was geplaatst (afb. 2a). Besloten werd om het implantaat te verwijderen en in dezelfde zitting een nieuw implantaat te plaatsen. Vanwege de aangebrachte schade aan de buccale botlamel werd voorgesteld tegelijkertijd de processus alveolaris te verbreden.

Afb. 2. a. De apex van het implantaat bevindt zich buiten de processus alveolaris. b. Met een raspatorium kon tussen de processus alveolaris en de apex van het implantaat gemaneuvreerd worden (zie witte pijl).

De chirurgische behandeling werd gestart met een midcrestale incisie, waarna de incisie intrasulculair werd vervolgd rondom de gebitselementen 21 en 23. Distaal van gebitselement 23 werd een ontspanningsincisie uitgevoerd. Na afschuiven van de mucoperiostale flap werd vastgesteld dat het apicale deel van het implantaat zich inderdaad buccaal van de processus alveolaris bevond (afb. 2b). Met behulp van een raspatorium kon de apicale zijde van het implantaat naar buccaal geluxeerd worden, waardoor het implantaat makkelijk loskwam.

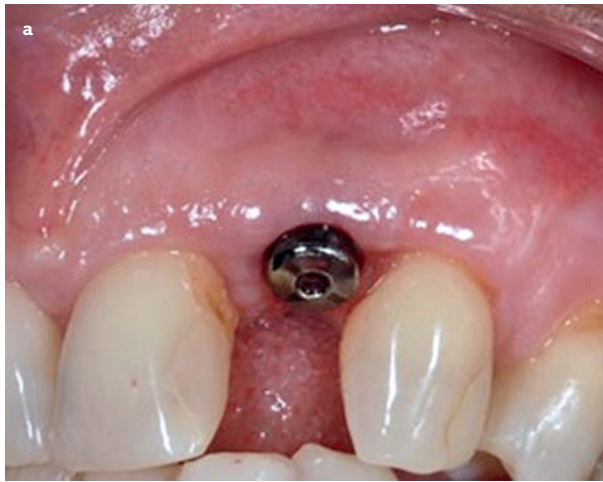
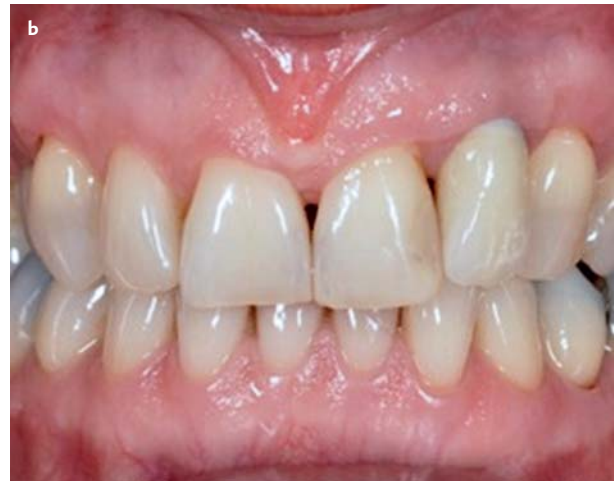
Afb. 4. a. Vier maanden na implantaatplaatsing. b. Status na plaatsen van implantaatkroon in de regio van gebitselement 22, waarbij de tand 'langer' is dan de laterale incisief aan de contralaterale zijde (gebitselement 12).

Na een osseo-integratieperiode van 4 maanden werd de tweede fase van de chirurgische behandeling uitgevoerd (afb. 4a). Na het vervaardigen van de afdruk werd 3 weken later de gecementeerde kroon (individueel vervaardigde zirkoniumdioxide implantaatopbouw met titanium kern, overperst met lithiumdisilicaat) geplaatst (afb. 4b).
