# Hora est 2. Is door amalgaam verkleurd dentine een geschikt substraat voor hechting van composiet?

Scholtanus JD. Is door amalgaam verkleurd dentine een geschikt substraat voor hechting van composiet?

Ned Tijdschr Tandheelkd 2016; 123: 313-315

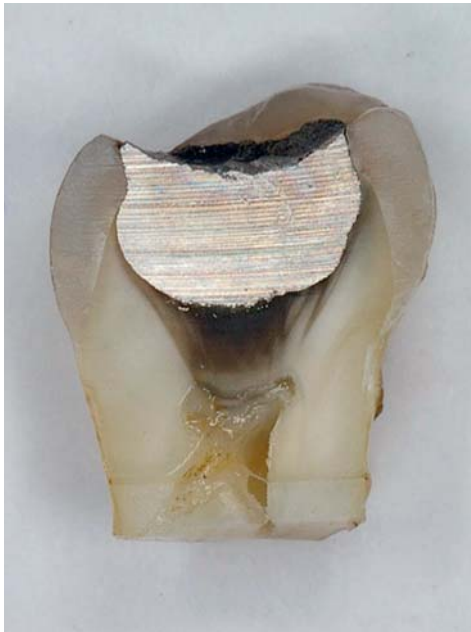
Longitudinale doorsnede van een molaar met amalgaamrestauratie en donker verkleurd dentine.

amalgaamrestauraties. Op zwart-witfoto's van de doorgezaagde gebitselementen werden de grijswaarden van dentine bepaald op de plaats van de SEM-EDS-metingen. De mate van verkleuring nam significant af in pulpale richting, maar regressieanalyse toonde zwakke of niet significante correlaties aan tussen grijswaarde en concentratie van corrosieproducten in dentine.
